Expediente número : 17/31705904

INFORME DE ENSAYO

Ensayos sobre "esmaltes decorativos anticorrosivos" para verificación de comportamiento UNE 48316:2014 [*] sobre un sistema de protección de pintura presentado como "ESMALTE ANTIOXIDANTE LISO BRILLANTE; ART: 8710".

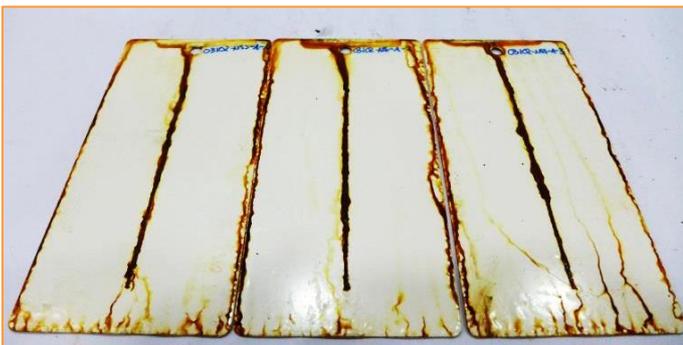
Periodo de ensayo	Muestra / Probeta	Síntomas alteración	Manifestación	Ubicación
240 horas	"03102-NSS-1-1", "03102-NSS-1-2", "03102-NSS-1-3" (ver a modo de ejemplo Figura 2(a) en Anexo 1 de este informe)	Corrosión del material base (acero).	Producto de corrosión roja.	Distribuido por las zonas de borde de las tres (3) probetas y también coincidiendo con las zonas de incisión practicadas en cada caso.

Periodo de ensayo	Muestra / Probeta	Síntomas alteración	Manifestación	Ubicación
240 horas	"03102-NSS-1-1", "03102-NSS-1-2", "03102-NSS-1-3"	Levantamiento del recubrimiento orgánico exterior.	Ampollamiento.	Distribuido por las zonas de borde ^[3] .

[3] El grado de ampollamiento máximo detectado desde estas zonas de borde ha sido de 17,40mm para la probeta "03102-NSS-1-1", 6,68mm para la probeta "03102-NSS-1-2" y 17,39mm para la probeta "03102-NSS-1-3".

(a) Aspecto general del conjunto de muestras, aspecto general después de ensayo.

Fig. 2, Muestras correspondientes al sistema de recubrimiento "**ESMALTE ANTIOXIDANTE LISO BRILLANTE; ART: 8710'**", una vez finalizado el ensayo **NSS UNE-EN ISO 9227:2012** (después de 240 horas).

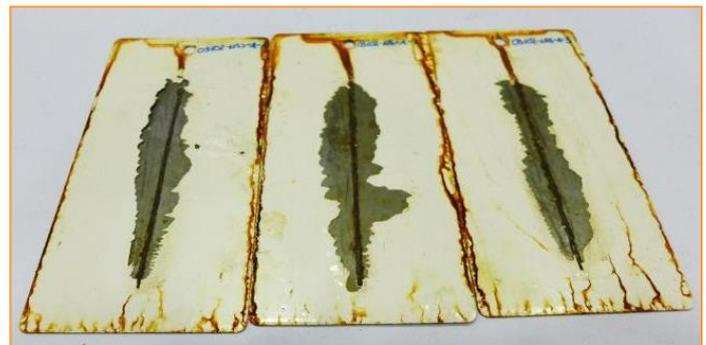
Muestras / Probetas	Valoración obtenida ^[8] (240 horas finales de ensayo NSS)		
	Grado de ampollamiento asociado a la zona de incisión (mm) ^[5]	Grado de delaminación a partir de la incisión (mm) UNE-EN ISO 4628-8 ^[6]	Grado de corrosión a partir de la incisión (mm) UNE-EN ISO 4628-8 ^[7]
	"03102-NSS -1-1"	0	0
"03102-NSS -1-2"	0	0	0,6 (Figura 2(b))
"03102-NSS -1-3"	0	0	1,1 (Figura 2(b))

(b) Aspecto general del conjunto de muestras, detalle zona de incisión después de delaminación, una vez finalizado el ensayo.
