Expediente número : 16/31700128

INFORME DE ENSAYO

Ensayos sobre "esmaltes decorativos anticorrosivos" para verificación de comportamiento UNE 48316:2014 [*] sobre un sistema de protección de pintura presentado como "Esmalte antioxidante Forja grano fino".

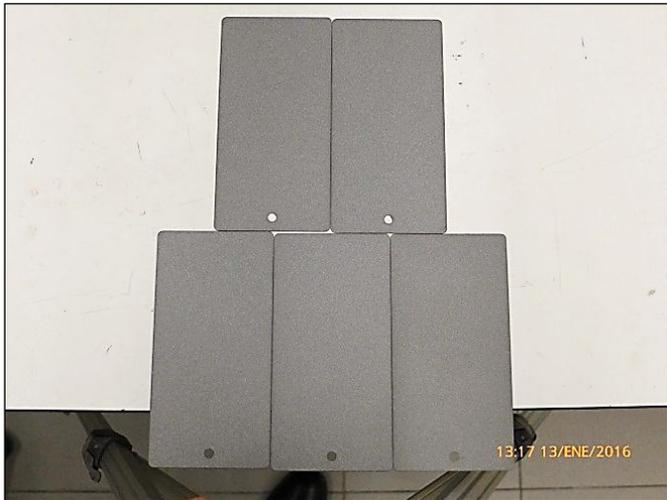
(a) Aspecto general del conjunto de muestras (estado de recepción en laboratorio).

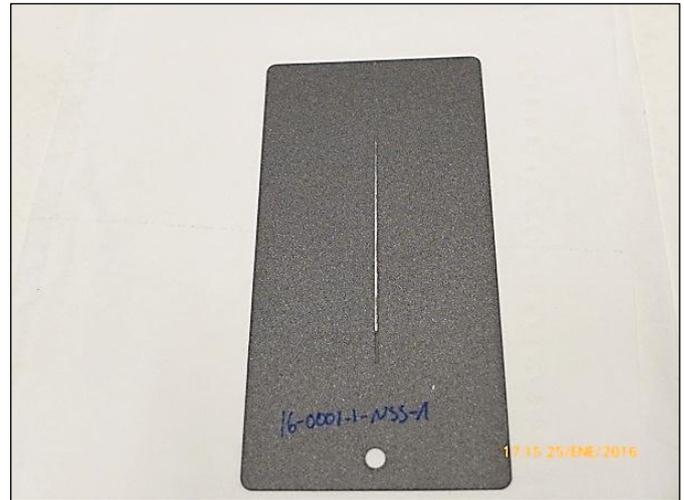
(b) Probeta "16-0001-1-31", una vez realizada la incisión sobre la cara pintada

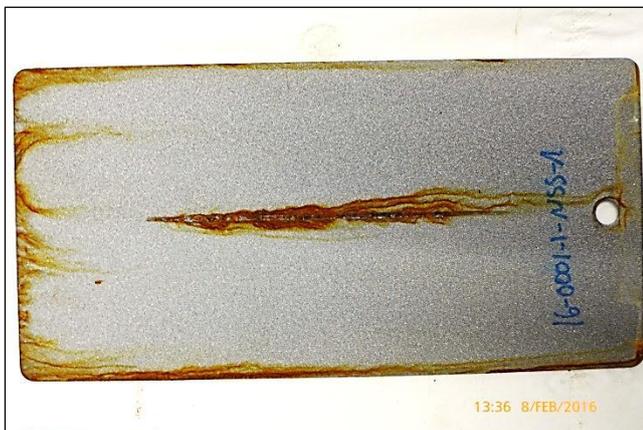
Periodo de ensayo	Muestra / Probeta	Síntomas alteración	Manifestación	Ubicación
240 horas	"16-0001-1-31", "16-0001-1-32", "16-0001-1-33" (ver a modo de ejemplo Figura 2(a) en Anexo 1 de este informe)	Corrosión del material base (acero).	Producto de corrosión roja.	Distribuido por las zonas de borde de las tres (3) probetas y también coincidiendo con las zonas de incisión practicadas en cada caso.

Muestras / Probetas	Valoración obtenida ^[8] (240 horas finales de ensayo NSS)		
	Grado de ampollamiento asociado a la zona de incisión (mm) ^[5]	Grado de delaminación a partir de la incisión (mm) UNE-EN ISO 4628-8 ^[6]	Grado de corrosión a partir de la incisión (mm) UNE-EN ISO 4628-8 ^[7]
	"16-0001-1-31"	0,9	0
"16-0001-1-32"	0,5	0	0,7
"16-0001-1-33"	0,8	0	0,4

(a) Probeta "16-0001-1-31", aspecto general después de ensayo.

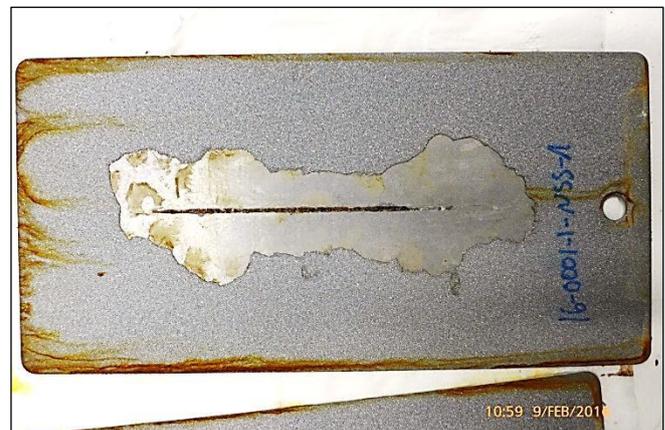
(b) Probeta "16-0001-1-31", detalle zona de incisión después de delaminación, una vez finalizado el ensayo.
