**Expediente número** : 17/31707975

**Referencia del Peticionario** : **CROMOLOGY, S.L.**

## INFORME DE ENSAYO

### Ensayo sobre "esmaltes decorativos anticorrosivos" para verificación de comportamiento UNE 48316:2014 [\*] sobre un sistema de protección de pintura presentado como "EIFFEL ESMALTE ANTIOXIDANTE FORJA GRANO GRUESO; ART: 8731".

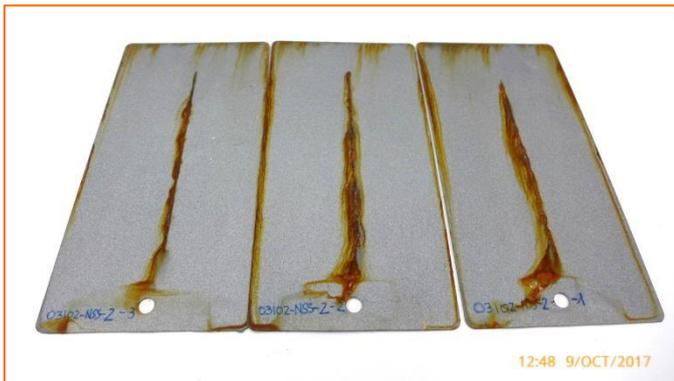
Periodo de ensayo	Muestra / Probeta	Síntomas alteración	Manifestación	Ubicación
240 horas	"0390-NSS-2-1", "0390-NSS-2-2" "0390-NSS-2-3" (ver a modo de ejemplo Figura 2(a) en Anexo 1 de este informe)	Corrosión del material base (acero).	Producto de corrosión roja.	Distribuido por las zonas de borde de las tres (3) probetas y también coincidiendo con las zonas de incisión practicadas en cada caso.

(a) Aspecto general del conjunto de muestras, aspecto general después de ensayo.

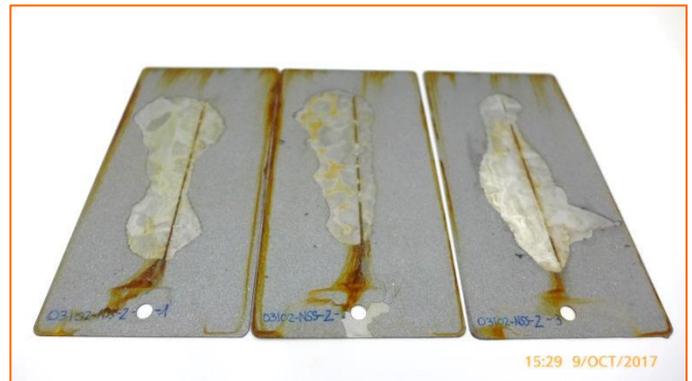
Muestras / Probetas	Valoración obtenida <sup>[8]</sup> (240 horas finales de ensayo NSS)		
	Grado de ampollamiento asociado a la zona de incisión (mm) <sup>[5]</sup>	Grado de delaminación a partir de la incisión (mm) UNE-EN ISO 4628-8 <sup>[6]</sup>	Grado de corrosión a partir de la incisión (mm) UNE-EN ISO 4628-8 <sup>[7]</sup>
	"0390-NSS -2-1"	0	0
"0390-NSS -2-2"	0	0	0 (Figura 2(b))
"0390-NSS -2-3"	0	0	0 (Figura 2(b))

(b) Aspecto general del conjunto de muestras, detalle zona de incisión después de delaminación, una vez finalizado el ensayo.
