**Expediente número** : 17/31705906

**Referencia del Peticionario** : **CROMOLOGY, S.L.**

## INFORME DE ENSAYO

**Ensayos sobre "esmaltes decorativos anticorrosivos" para verificación de comportamiento UNE 48316:2014 [\*] sobre un sistema de protección de pintura presentado como "ESMALTE ANTIOXIDANTE MARTELÉ; ART: 8740".**

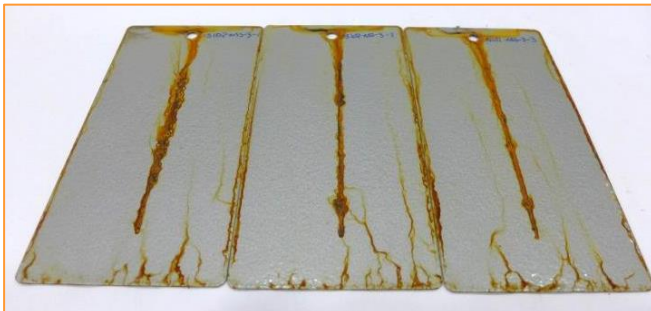
| Periodo de ensayo | Muestra / Probeta | Síntomas alteración | Manifestación | Ubicación |
|---|---|---|---|---|
| 240 horas | "03102-NSS-3-1",<br>"03102-NSS-3-2",<br>"03102-NSS-3-3"<br>(ver a modo de ejemplo<br><b>Figura 2(a)</b> en <b>Anexo 1</b><br>de este informe) | Corrosión del material base (acero). | Producto de corrosión roja. | Distribuido por las zonas de borde de las tres (3) probetas y también coincidiendo con las zonas de incisión practicadas en cada caso. |

| Periodo de ensayo | Muestra / Probeta | Síntomas alteración | Manifestación | Ubicación |
|---|---|---|---|---|
| 240 horas | "03102-NSS-3-1",<br>"03102-NSS-3-2",<br>"03102-NSS-3-3" | Levantamiento del recubrimiento orgánico exterior. | Ampollamiento. | Distribuido por las zonas de borde <sup>[3]</sup> . |

- [3] El grado de ampollamiento máximo detectado desde estas zonas de borde ha sido de 2,72mm para la probeta "03102-NSS-3-1", 2,39mm para la probeta "03102-NSS-3-2" y 3,96mm para la probeta "03102-NSS-3-3".

(a) Aspecto general del conjunto de muestras, aspecto general después de ensayo.

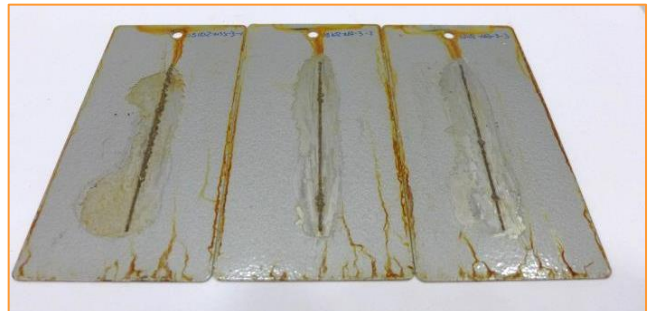
| Muestras / Probetas | Valoración obtenida <sup>[8]</sup> | | |
|---|---|---|---|
| "03102-NSS-3-1" | 0 | 0 | 1,3 (Figura 2(b)) |
| "03102-NSS-3-2" | 0 | 0 | 0,8 (Figura 2(b)) |
| "03102-NSS-3-3" | 0 | 0 | 0,8 (Figura 2(b)) |

(b) Aspecto general del conjunto de muestras, detalle zona de incisión después de delaminación, una vez finalizado el ensayo.
