Expediente número : 16/31700131

Referencia del Peticionario : **CROMOLOGY, S.L.**

INFORME DE ENSAYO

Ensayos sobre "esmaltes decorativos anticorrosivos" para verificación de comportamiento UNE 48316:2014 [*] sobre un sistema de protección de pintura presentado como "*Esmalte antioxidante Liso Satinado*".

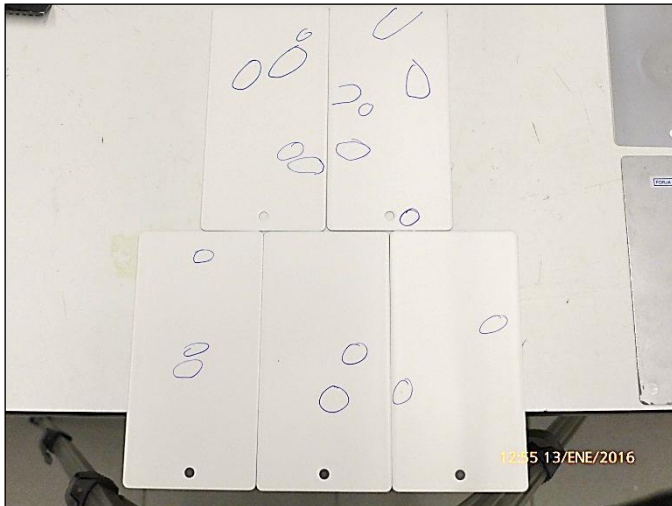
Un (1) conjunto de muestra tipo "sistema de pintura tipo esmalte aplicado sobre acero", que está constituido por cinco (5) probetas metálicas pintadas, el cual ha sido referenciado específicamente por el cliente como, "**Esmalte antioxidante Liso Satinado**" y con un espesor de película seca declarado de "170µm" (ver imagen **Figura 1(a)** en **Anexo 1** de este informe).

(a) Aspecto general del conjunto de muestras recibido (en las que se han marcado las zonas con algún tipo de protuberancia previa).

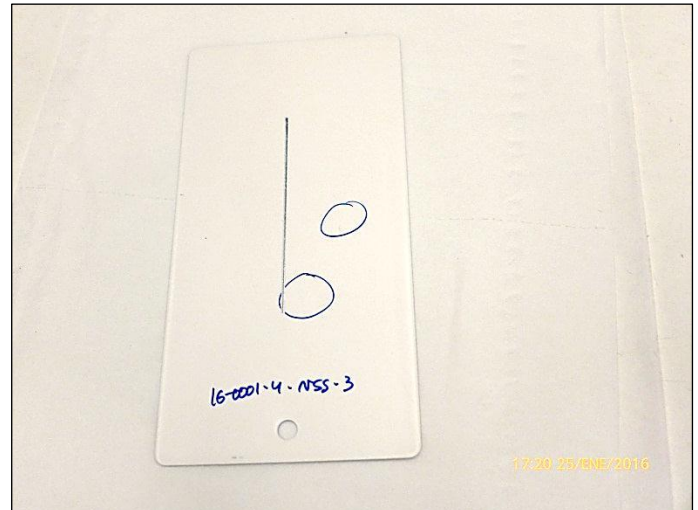
Además, sobre la cara frontal expuesta de cada una de las probetas (su cara pintada), ha sido practicada una incisión vertical de unos 100 mm de longitud, mediante una herramienta de rayado marca ERICHSEN, modelo 463 y número de inventario 112047, con la profundidad suficiente para traspasar únicamente el recubrimiento orgánico de pintura y dejando, por tanto, al descubierto la capa de recubrimiento metálico subyacente ^[2] (ver a modo de ejemplo imagen **Figura 1(b)** en **Anexo 1** de este informe).

(b) Probeta "16-0001-4-3", una vez realizada la incisión sobre la cara pintada

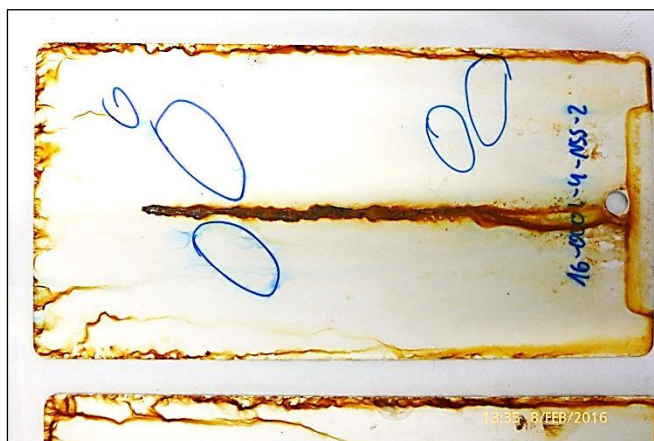
Periodo de ensayo	Muestra / Probeta	Síntomas alteración	Manifestación	Ubicación
240 horas	"16-0001-4-1", "16-0001-4-2", "16-0001-4-3" (ver a modo de ejemplo Figura 2(a) en Anexo 1 de este informe)	Corrosión del material base (acero).	Producto de corrosión roja.	Distribuido por las zonas de borde de las tres (3) probetas y también coincidiendo con las zonas de incisión practicadas en cada caso.

(a) Probeta "16-0001-4-2", aspecto general después de ensayo.

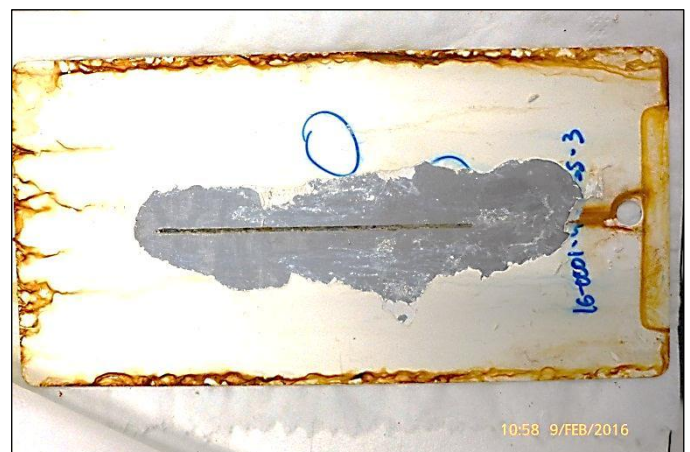
Muestras / Probetas	Valoración obtenida [8]		
	(240 horas finales de ensayo NSS)		
	Grado de ampollamiento asociado a la zona de incisión (mm) [5]	Grado de delaminación a partir de la incisión (mm) UNE-EN ISO 4628-8 [6]	Grado de corrosión a partir de la incisión (mm) UNE-EN ISO 4628-8 [7]
"16-0001-4-1"	0	0	0,2
"16-0001-4-2"	0	0	0,3
"16-0001-4-3"	0	0	0,2 (Figura 2(b))

(b) Probeta "16-0001-4-3", detalle zona de incisión después de delaminación, una vez finalizado el ensayo.
