**Expediente número** : 16/31700139

**Referencia del Peticionario** : **CROMOLOGY, S.L.**

## INFORME DE ENSAYO

**Ensayo de corrosión en cámara de niebla salina neutra según norma UNE-EN ISO 9227:2012, sobre un sistema de protección de pintura presentado como "Esmalte antioxidante Liso Satinado".**

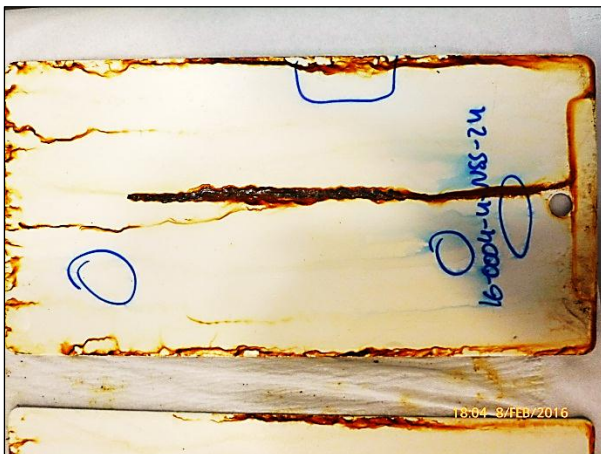
(a) Probeta "16-0004-4-24", aspecto general después de ensayo.

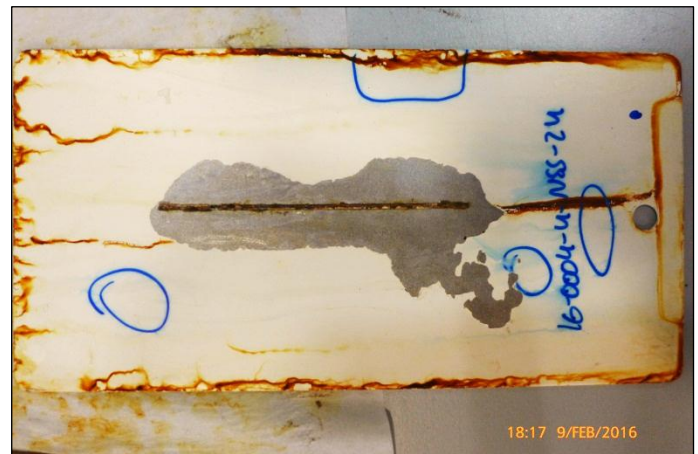
Muestras / Probetas	Valoración obtenida <sup>[11]</sup> (120 horas finales de ensayo NSS)		
	Grado de ampollamiento asociado a la zona de incisión (mm) <sup>[8]</sup>	Grado de delaminación a partir de la incisión (mm) UNE-EN ISO 4628-8 <sup>[9]</sup>	Grado de corrosión a partir de la incisión (mm) UNE-EN ISO 4628-8 <sup>[10]</sup>
"16-0004-4-19"	0,0	0,0	0,2
"16-0004-4-20"	0,0	0,0	0,3
"16-0004-4-21"	0,0	0,0	0,3 (Figura 2(b))
Muestras / Probetas	Valoración obtenida <sup>[11]</sup> (240 horas finales de ensayo NSS)		
	Grado de ampollamiento asociado a la zona de incisión (mm) <sup>[8]</sup>	Grado de delaminación a partir de la incisión (mm) UNE-EN ISO 4628-8 <sup>[9]</sup>	Grado de corrosión a partir de la incisión (mm) UNE-EN ISO 4628-8 <sup>[10]</sup>
"16-0004-4-22"	0,0	0,0	0,7
"16-0004-4-23"	0,0	0,0	0,6
"16-0004-4-24"	0,0	0,0	0,6 (Figura 3(b))
Muestras / Probetas	Valoración obtenida <sup>[11]</sup> (480 horas finales de ensayo NSS)

(b) Probeta "16-0004-4-24", detalle de "grado de corrosión" desde zona de incisión después de delaminación y/o decapado, una vez finalizado el ensayo.

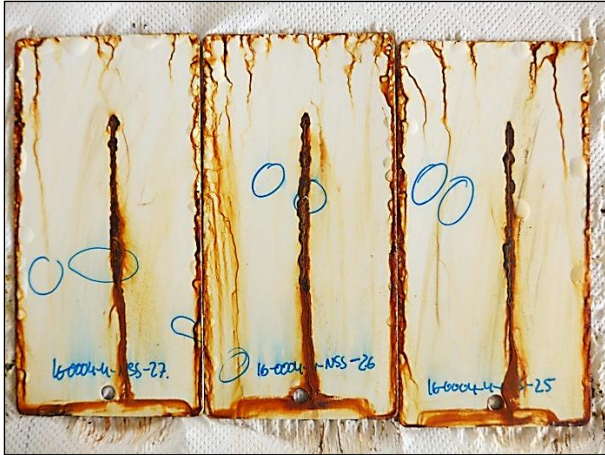
Levantamiento del recubrimiento orgánico exterior.	Ampollamiento.	Distribuido por las zonas de borde de las tres (3) probetas ensayadas <sup>[4]</sup> .
480 horas	"16-0004-4-25", "16-0004-4-26", "16-0004-4-27"  (ver a modo de ejemplo <b>Figura 4(a)</b> en <b>Anexo 3</b> de este informe)	Corrosión del material base (acero).	Producto de corrosión roja.	Distribuido localizadamente por las zonas de borde de las tres (3) probetas y también coincidiendo con las zonas de incisión practicadas en cada caso.
		Levantamiento del recubrimiento orgánico exterior.	Ampollamiento.	Distribuido por las zonas de borde de las tres (3) probetas ensayadas <sup>[5]</sup> .  De una manera asociada a la zona de incisión practicada en el caso de la probeta "16-0004-4-25" (ver <b>Tabla 3</b> ).
720 horas	"16-0004-4-28", "16-0004-4-29", "16-0004-4-30"  (ver a modo de ejemplo <b>Figura 5(a)</b> en <b>Anexo 3</b> de este informe)	Corrosión del material base (acero).	Producto de corrosión roja.	Generalizada por las zonas de borde de las tres (3) probetas y también coincidiendo con las zonas de incisión practicadas en cada caso.

(a) Probetas "16-0004-4-25", "16-0004-4-26" y "16-0004-4-27", aspecto general después de ensayo.

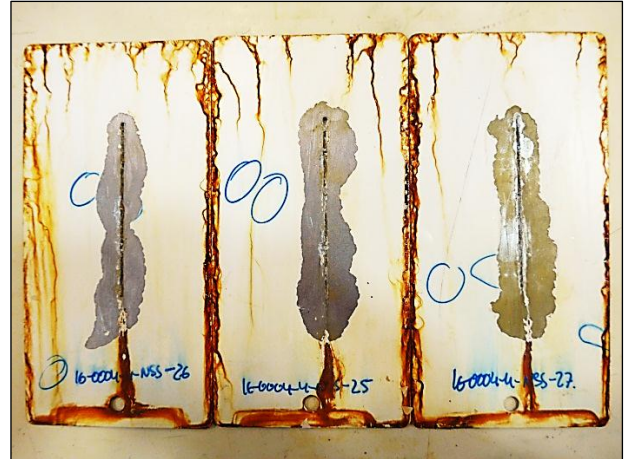
Grado de ampollamiento asociado a la zona de incisión (mm) <sup>[8]</sup>	Grado de delaminación a partir de la incisión (mm) UNE-EN ISO 4628-8 <sup>[9]</sup>	Grado de corrosión a partir de la incisión (mm) UNE-EN ISO 4628-8 <sup>[10]</sup>
"16-0004-4-25"	9,5	0,0	1,0 (Figura 4(b))
"16-0004-4-26"	0,0	0,0	0,9 (Figura 4(b))
"16-0004-4-27"	0,0	0,0	0,4 (Figura 4(b))
Muestras / Probetas	Valoración obtenida <sup>[11]</sup> (720 horas finales de ensayo NSS)		
	Grado de ampollamiento asociado a la zona de incisión (mm) <sup>[8]</sup>	Grado de delaminación a partir de la incisión (mm) UNE-EN ISO 4628-8 <sup>[9]</sup>	Grado de corrosión a partir de la incisión (mm) UNE-EN ISO 4628-8 <sup>[10]</sup>
"16-0004-4-28"	0,0	8,6	3,3 (Figura 5(b))
"16-0004-4-29"	0,0	0,0	2,6 (Figura 5(b))
"16-0004-4-30"	0,0	0,0	4,9 (Figura 5(b))

(b) Probetas "16-0004-4-25", "16-0004-4-26" y "16-0004-4-27", detalle de "grado de corrosión" desde zona de incisión después de delaminación y/o decapado, una vez finalizado el ensayo.

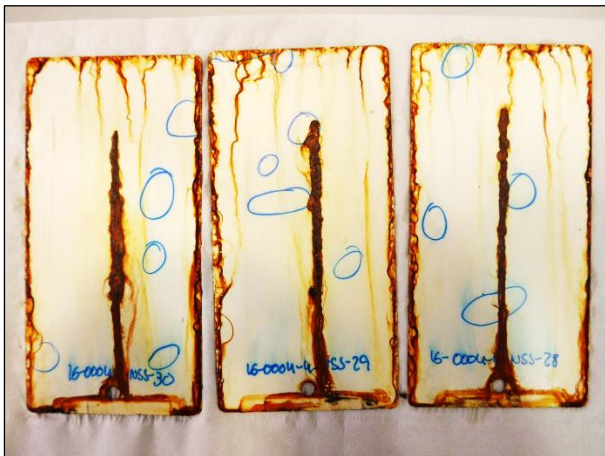
Periodo de ensayo	Muestra / Probeta	Síntomas alteración	Manifestación	Ubicación
720 horas [continuación]	"16-0004-4-28", "16-0004-4-29", "16-0004-4-30" (ver a modo de ejemplo <b>Figura 5(a)</b> en <b>Anexo 3</b> de este informe)	Levantamiento del recubrimiento orgánico exterior.	Ampollamiento.	Distribuido por las zonas de borde de las tres (3) probetas ensayadas <sup>[6]</sup> .  De una manera localizada por la cara pintada de las probetas "16-0004-4-28" y "16-0004-4-30", fuera de su zona de incisión.

"16-0004-4-27"	0 (S0)	R <sub>i</sub> 0	0 (S0)	0 (S0)
Muestras / Probetas	Valoración obtenida <sup>[7]</sup> (UNE-EN ISO 4628-2:2004; UNE-EN ISO 4628-3:2004; UNE-EN ISO 4628-4:2004; UNE-EN ISO 4628-5:2004)			
	(720 horas finales de ensayo NSS)			
	Grado de ampollamiento UNE-EN ISO 4628-2	Grado de oxidación UNE-EN ISO 4628-3	Grado de agrietamiento UNE-EN ISO 4628-4	Grado de descamación UNE-EN ISO 4628-5
"16-0004-4-28"	2 (S5)	R <sub>i</sub> 0	0 (S0)	0 (S0)
"16-0004-4-29"	0 (S0)	R <sub>i</sub> 0	0 (S0)	0 (S0)
"16-0004-4-30"	2 (S5)	R <sub>i</sub> 0	0 (S0)	0 (S0)

(a) Probetas "16-0004-4-28", "16-0004-4-29" y "16-0004-4-30", aspecto general después de ensayo.

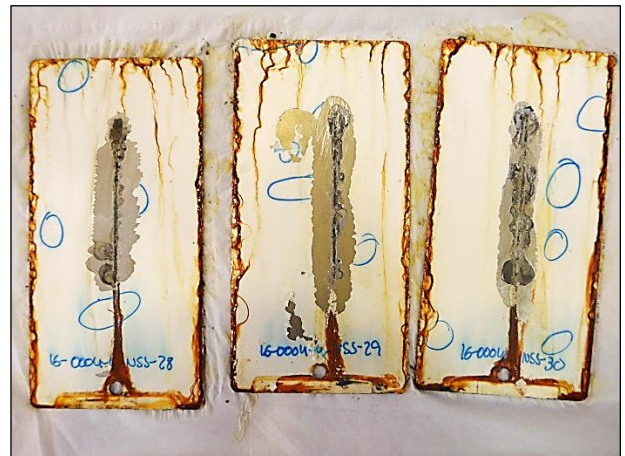
(b) Probetas "16-0004-4-28", "16-0004-4-29" y "16-0004-4-30", detalle de "grado de corrosión" desde zona de incisión después de delaminación y/o decapado, una vez finalizado el ensayo.
