Bellaterra : 15 de Abril de 2016
Expediente número : 16/31700135
Referencia del Peticionario : **CROMOLOGY, S.L.**
Polígono Industrial "Pla de Llerona".
c/ Francia, 7.
08520, LES FRANQUESES DEL VALLÈS.
(Barcelona)

INFORME DE ENSAYO

Ensayos sobre sistemas de pintura para verificación de comportamiento UNE-EN ISO 12944-6:1999 [*], sobre un sistema de protección presentado como "Esmalte antioxidante Forja grano fino".

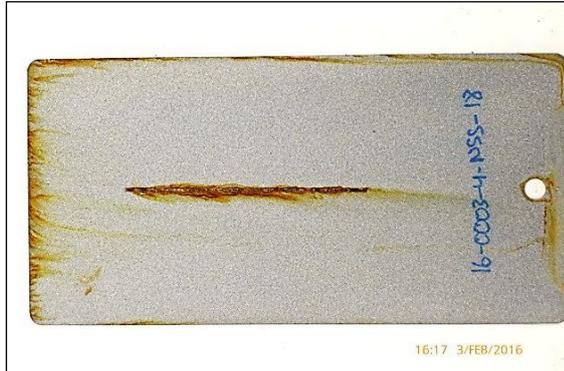
Periodo de ensayo	Muestra / Probeta	Síntomas alteración	Manifestación	Ubicación
120 horas	"16-0003-4-16", "16-0003-4-17", "16-0003-4-18" (ver a modo de ejemplo Figura 2(a) en Anexo 2 de este informe)	Corrosión del material base (acero).	Producto de corrosión roja.	Distribuido localizadamente por las zonas de borde de las tres (3) probetas y también coincidiendo con las zonas de incisión practicadas en cada caso.
		Levantamiento del recubrimiento orgánico exterior.	Ampollamiento.	Distribuido por las zonas de borde de las tres (3) probetas ^[5] .
240 horas	"16-0003-4-19", "16-0003-4-20", "16-0003-4-21" (ver a modo de ejemplo Figura 2(c) en Anexo 2 de este informe)	Corrosión del material base (acero).	Producto de corrosión roja.	Distribuido localizadamente por las zonas de borde de las tres (3) probetas y también coincidiendo con las zonas de incisión practicadas en cada caso.
		Levantamiento del recubrimiento orgánico exterior.	Ampollamiento.	Distribuido por las zonas de borde de las tres (3) probetas ^[6] .

- o Las probetas evaluadas "16-0003-4-16", "16-0003-4-17" y "16-0003-4-18" **cumplen**, como conjunto, con los requisitos del **apartado 6.4** de dicha norma una vez alcanzadas las 120 horas de ensayo **NSS UNE-EN ISO 9227:2012**.

(a) Probeta "16-0003-4-18", aspecto general después de 120h ensayo NSS.

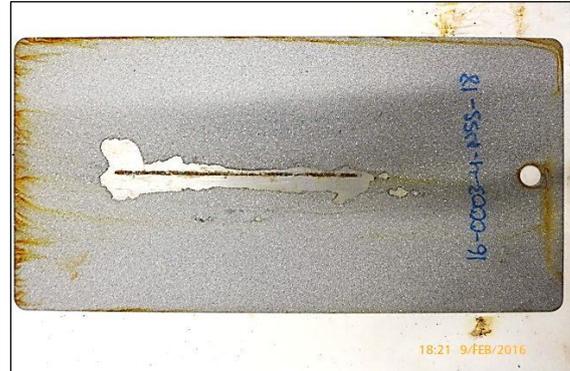
Muestras / Probetas	Valoración obtenida ^[14] (120 horas finales de ensayo NSS)		
	Grado de ampollamiento asociado a la zona de incisión (mm) ^[11]	Grado de delaminación a partir de la incisión (mm) UNE-EN ISO 4628-8 ^[12]	Grado de corrosión a partir de la incisión (mm) UNE-EN ISO 4628-8 ^[13]
	"16-0003-4-16"	0	0
"16-0003-4-17"	0	0	0,3
"16-0003-4-18"	0	0	0,4 (Figura 2(b))

(b) Probeta "16-0003-4-18", detalle de "grado de corrosión" desde zona de incisión después de delaminación y/o decapado, después de 120h ensayo NSS.

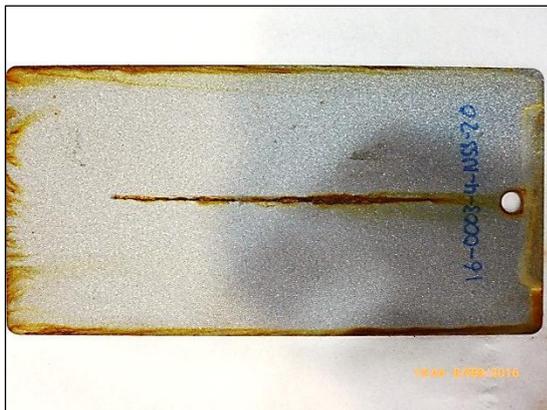
- o Las probetas evaluadas "16-0003-4-19", "16-0003-4-20" y "16-0003-4-21" **cumplen**, como conjunto, con los requisitos del **apartado 6.4** de dicha norma una vez alcanzadas las 240 horas de ensayo **NSS UNE-EN ISO 9227:2012**.

(c) Probeta "16-0003-4-20", aspecto general después de 240h ensayo NSS.

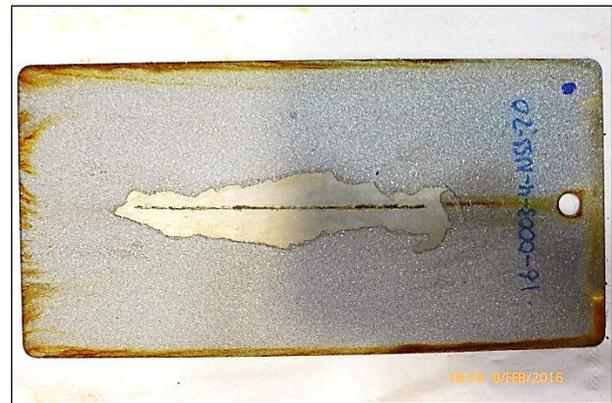
Muestras / Probetas	Valoración obtenida ^[14]		
	(240 horas finales de ensayo NSS)		
	Grado de ampollamiento asociado a la zona de incisión (mm) ^[11]	Grado de delaminación a partir de la incisión (mm) UNE-EN ISO 4628-8 ^[12]	Grado de corrosión a partir de la incisión (mm) UNE-EN ISO 4628-8 ^[13]
"16-0003-4-19"	0	0	0,7
"16-0003-4-20"	0	0	0,4 (Figura 2(d))
"16-0003-4-21"	0	0	0,9

(d) Probeta "16-0003-4-20", detalle de "grado de corrosión" desde zona de incisión después de delaminación y/o decapado, después de 240h ensayo NSS.

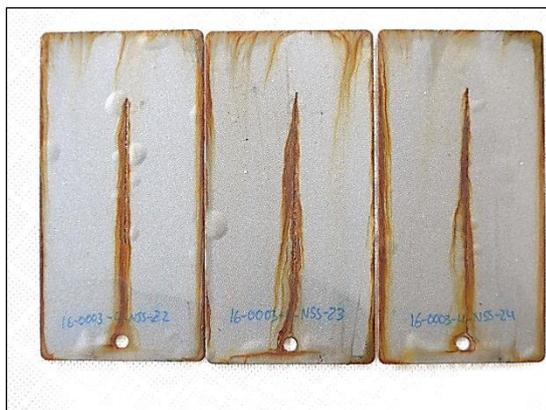
480 horas	"16-0003-4-22", "16-0003-4-23", "16-0003-4-24" (ver Figura 2(e) en Anexo 2 de este informe)	Corrosión del material base (acero).	Producto de corrosión roja.	Distribuido localizadamente por las zonas de borde de las tres (3) probetas y también coincidiendo con las zonas de incisión practicadas en cada caso.
		Levantamiento del recubrimiento orgánico exterior.	Ampollamiento.	Asociado a las zonas de incisión practicadas en el caso de las probetas "16-0003-4-22" y "16-0003-4-24" (ver Tabla 3). Distribuido por las zonas de borde de las tres (3) probetas ^[7] .

- [7] El grado de ampollamiento máximo detectado desde estas zonas de borde ha sido de 9,4mm, 11,4mm y 1,0mm para las probetas "16-0003-4-22", "16-0003-4-23" y "16-0003-4-24", respectivamente.

- o Las probetas evaluadas "16-0003-4-22", "16-0003-4-23" y "16-0003-4-24" **cumplen**, como conjunto, con los requisitos del **apartado 6.4** de dicha norma una vez alcanzadas las 480 horas de ensayo **NSS UNE-EN ISO 9227:2012**.

(e) Probetas "16-0003-4-22", "16-0003-4-23" y "16-0003-4-24", aspecto general después de 480h ensayo NSS.

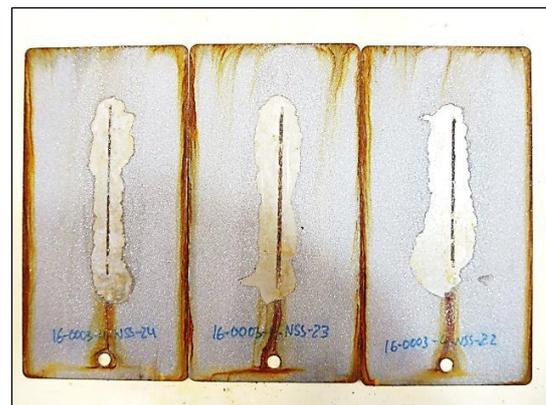
Muestras / Probetas	Valoración obtenida ^[14]		
	(480 horas finales de ensayo NSS)		
	Grado de ampollamiento asociado a la zona de incisión (mm) ^[11]	Grado de delaminación a partir de la incisión (mm) UNE-EN ISO 4628-8 ^[12]	Grado de corrosión a partir de la incisión (mm) UNE-EN ISO 4628-8 ^[13]
"16-0003-4-22"	10,9	0	0,3 (Figura 2(f))
"16-0003-4-23"	0	0	0,6 (Figura 2(f))
"16-0003-4-24"	7,0	0	0,3 (Figura 2(f))

(f) Probetas "16-0003-4-22", "16-0003-4-23" y "16-0003-4-24", detalle de "grado de corrosión" desde zona de incisión después de delaminación y/o decapado, después de 480h ensayo NSS.

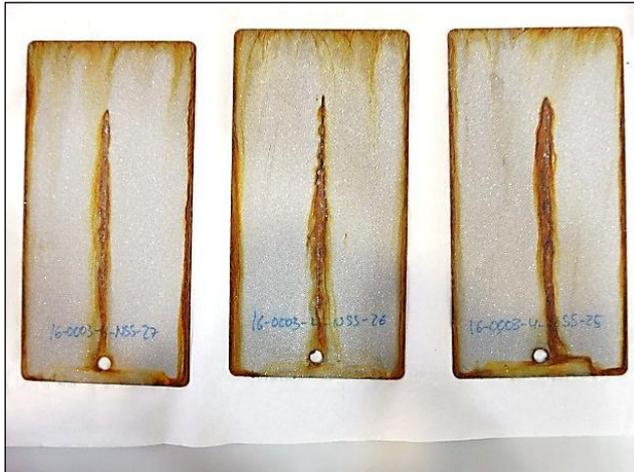
Periodo de ensayo	Muestra / Probeta	Síntomas alteración	Manifestación	Ubicación
720 horas	"16-0003-4-25", "16-0003-4-26", "16-0003-4-27" (ver Figura 2(g) en Anexo 3 de este informe)	Corrosión del material base (acero).	Producto de corrosión roja.	Distribuido localizadamente por las zonas de borde de las tres (3) probetas y también coincidiendo con las zonas de incisión practicadas en cada caso.
		Levantamiento del recubrimiento orgánico exterior.	Ampollamiento.	Asociado a las zonas de incisión practicadas en el caso de las probetas "16-0003-4-26" y "16-0003-4-27" (ver Tabla 3). Distribuido por las zonas de borde de las tres (3) probetas ^[8] .
720 horas	"16-0003-4-28", "16-0003-4-29", "16-0003-4-30" (ver Figura 2(i) en Anexo 3 de este informe)	Corrosión del material base (acero).	Producto de corrosión roja.	Distribuido localizadamente por las zonas de borde de las tres (3) probetas y también coincidiendo con las zonas de incisión practicadas en cada caso. De una manera localizada por la cara pintada de las tres (3) probetas, fuera de sus zonas de incisión (ver Tabla 2).

- [8] El grado de ampollamiento máximo detectado desde estas zonas de borde ha sido de 5,4mm, 4,2mm y 5,3mm para las probetas "16-0003-4-25", "16-0003-4-26" y "16-0003-4-27", respectivamente.

- o Las probetas evaluadas "16-0003-4-25", "16-0003-4-26" y "16-0003-4-27" **cumplen**, como conjunto, con los requisitos del **apartado 6.4** de dicha norma una vez alcanzadas las 720 horas de ensayo **NSS UNE-EN ISO 9227:2012**.

(g) Probetas "16-0003-4-25", "16-0003-4-26" y "16-0003-4-27", aspecto general después de 720h ensayo NSS.

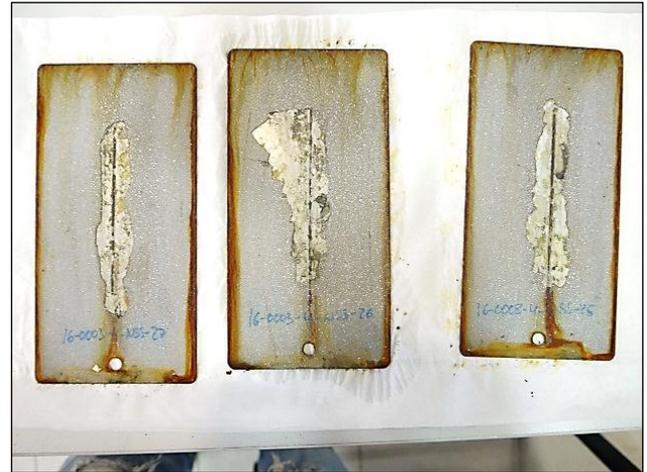
Muestras / Probetas	Valoración obtenida ^[14]		
	(720 horas finales de ensayo NSS)		
	Grado de ampollamiento asociado a la zona de incisión (mm) ^[11]	Grado de delaminación a partir de la incisión (mm) UNE-EN ISO 4628-8 ^[12]	Grado de corrosión a partir de la incisión (mm) UNE-EN ISO 4628-8 ^[13]
"16-0003-4-25"	0	0	0,6 (Figura 2(h))
"16-0003-4-26"	5,7	0	0,4 (Figura 2(h))
"16-0003-4-27"	5,9	0	0,8 (Figura 2(h))

(h) Probetas "16-0003-4-25", "16-0003-4-26" y "16-0003-4-27", detalle de "grado de corrosión" desde zona de incisión después de delaminación y/o decapado, después de 720h ensayo NSS.

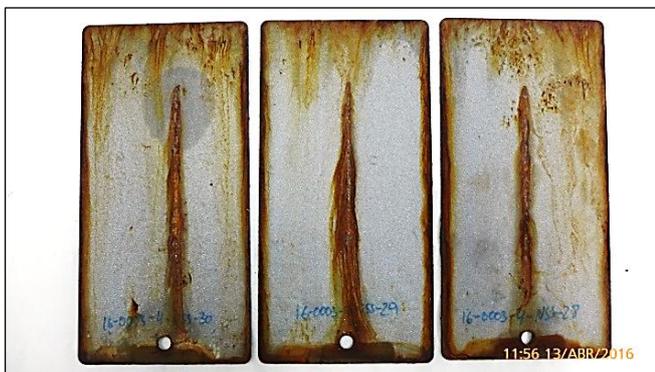
Levantamiento del recubrimiento orgánico exterior.	Ampollamiento.	De una manera localizada por la cara pintada de las tres (3) probetas, fuera de sus zonas de incisión (ver Tabla 2). Distribuido por las zonas de borde de las tres (3) probetas ^[9] .

- [9] El grado de ampollamiento máximo detectado desde estas zonas de borde ha sido de 9,6mm, 7,4mm y 13,9mm para las probetas "16-0003-4-28", "16-0003-4-29" y "16-0003-4-30", respectivamente.

Muestras / Probetas	Valoración obtenida ^[10] (UNE-EN ISO 4628-2:2004; UNE-EN ISO 4628-3:2004; UNE-EN ISO 4628-4:2004; UNE-EN ISO 4628-5:2004)			
	(1.440 horas finales de ensayo NSS)			
	Grado de ampollamiento UNE-EN ISO 4628-2	Grado de oxidación UNE-EN ISO 4628-3	Grado de agrietamiento UNE-EN ISO 4628-4	Grado de descamación UNE-EN ISO 4628-5
"16-0003-4-28"	2 (S5)	R _i 2	0 (S0)	0 (S0)
"16-0003-4-29"	2 (S5)	R _i 1	0 (S0)	0 (S0)
"16-0003-4-30"	2 (S5)	R _i 1	0 (S0)	0 (S0)

- o Las probetas evaluadas "16-0003-2-28", "16-0003-2-29" y "16-0003-2-30" **no cumplen**, como conjunto y completamente, con los requisitos del **apartado 6.4** de dicha norma una vez alcanzadas las 1.440 horas de ensayo **NSS UNE-EN ISO 9227:2012**.

(i) Probetas "16-0003-4-28", "16-0003-4-29" y "16-0003-4-30", aspecto general después de 1.440h ensayo NSS.

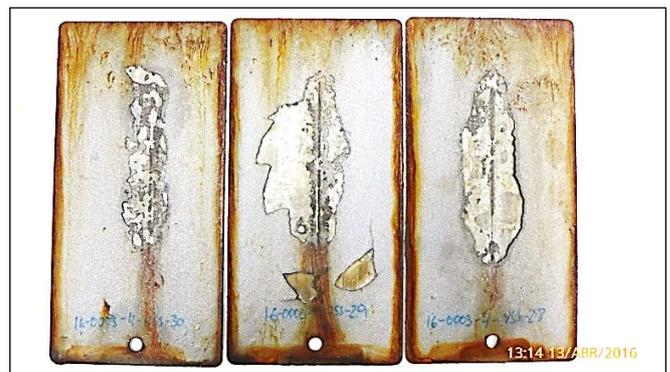
Muestras / Probetas	Valoración obtenida ^[14]		
	(1.440 horas finales de ensayo NSS)		
	Grado de ampollamiento asociado a la zona de incisión (mm) ^[11]	Grado de delaminación a partir de la incisión (mm) UNE-EN ISO 4628-8 ^[12]	Grado de corrosión a partir de la incisión (mm) UNE-EN ISO 4628-8 ^[13]
"16-0003-4-28"	0	0	1,5 (Figura 2(j))
"16-0003-4-29"	0	0	1,4 (Figura 2(j))
"16-0003-4-30"	0	0	1,5 (Figura 2(j))

(j) Probetas "16-0003-4-28", "16-0003-4-29" y "16-0003-4-30", detalle de "grado de corrosión" desde zona de incisión después de delaminación y/o decapado, después de 1.440h ensayo NSS.

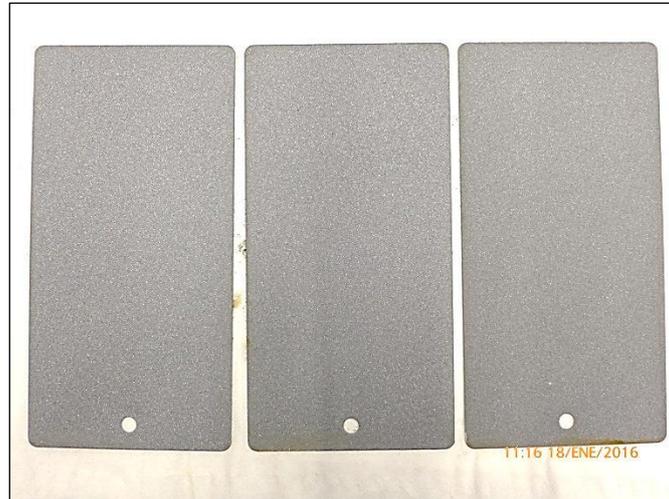
Periodo de ensayo	Muestra / Probeta	Síntomas alteración	Manifestación	Ubicación
48 horas	"16-0003-4-6", "16-0003-4-9", "16-0003-4-10" (ver Figura 3(a) en Anexo 4 de este informe)		Sin síntomas de alteración apreciable.	
120 horas	"16-0003-4-1", "16-0003-4-7", "16-0003-4-13" (ver Figuras 3(b) y 3(c) en Anexo 4 de este informe)	Corrosión del material base (acero).	Producto de corrosión roja.	Distribuido localizadamente por las zonas de borde de las tres (3) probetas.
		Levantamiento del recubrimiento orgánico exterior.	Ampollamiento.	Distribuido de una manera localizada por la cara pintada de las tres (3) probetas (ver Tabla 5).

Muestras / Probetas	Valoración obtenida ^[15] (UNE-EN ISO 4628-2:2004; UNE-EN ISO 4628-3:2004; UNE-EN ISO 4628-4:2004; UNE-EN ISO 4628-5:2004)			
	(48 horas finales de ensayo CH)			
	Grado de ampollamiento UNE-EN ISO 4628-2	Grado de oxidación UNE-EN ISO 4628-3	Grado de agrietamiento UNE-EN ISO 4628-4	Grado de descamación UNE-EN ISO 4628-5
"16-0003-4-6"	0 (S0)	R _i 0	0 (S0)	0 (S0)
"16-0003-4-9"	0 (S0)	R _i 0	0 (S0)	0 (S0)
"16-0003-4-10"	0 (S0)	R _i 0	0 (S0)	0 (S0)

(a) Probetas "16-0003-4-6", "16-0003-4-9" y "16-0003-4-10", aspecto general después de 48h ensayo CH.

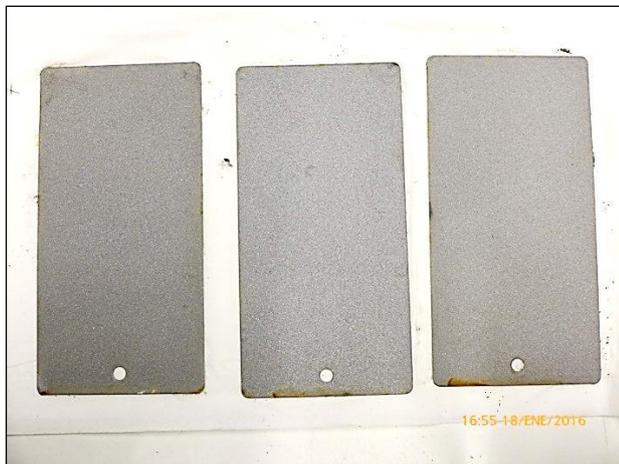
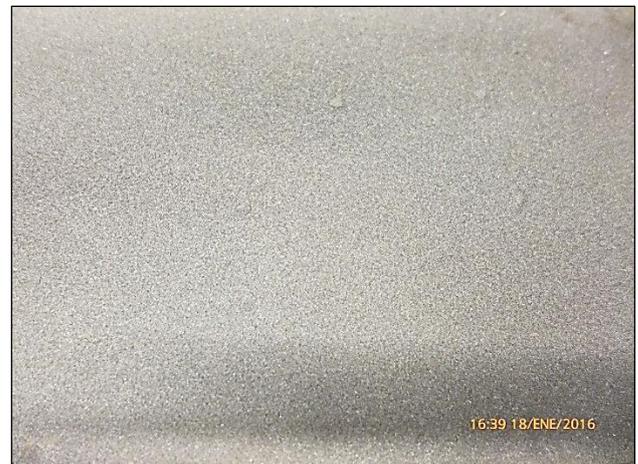
Muestras / Probetas	Valoración obtenida ^[15] (UNE-EN ISO 4628-2:2004; UNE-EN ISO 4628-3:2004; UNE-EN ISO 4628-4:2004; UNE-EN ISO 4628-5:2004)			
	(120 horas finales de ensayo CH)			
	Grado de ampollamiento UNE-EN ISO 4628-2	Grado de oxidación UNE-EN ISO 4628-3	Grado de agrietamiento UNE-EN ISO 4628-4	Grado de descamación UNE-EN ISO 4628-5
"16-0003-4-1"	2 (S4)	R _i 0	0 (S0)	0 (S0)
"16-0003-4-7"	2 (S4)	R _i 0	0 (S0)	0 (S0)
"16-0003-4-13"	1 (S4)	R _i 0	0 (S0)	0 (S0)

- Las probetas evaluadas "16-0003-4-6", "16-0003-4-9" y "16-0003-4-10" **cumplen**, como conjunto, con los requisitos del **apartado 6.4** de dicha norma una vez alcanzadas las 48 horas de ensayo **CH UNE-EN ISO 6270-2:2006 [*]**.
- Las probetas evaluadas "16-0003-4-1", "16-0003-4-7" y "16-0003-4-13" **no cumplen**, como conjunto y completamente, con los requisitos del **apartado 6.4** de dicha norma una vez alcanzadas las 120 horas de ensayo **CH UNE-EN ISO 6270-2:2006 [*]**.

(b) Probetas "16-0003-4-1", "16-0003-4-7" y "16-0003-4-13", aspecto general después de 120h ensayo CH.

(c) Detalle de una de las probetas de imagen (b), después de 120h ensayo CH.
